平成 30 年度  
富山湾リモートセンシング  
調査事業報告書

平成 31 年 3 月

公益財団法人環日本海環境協力センター

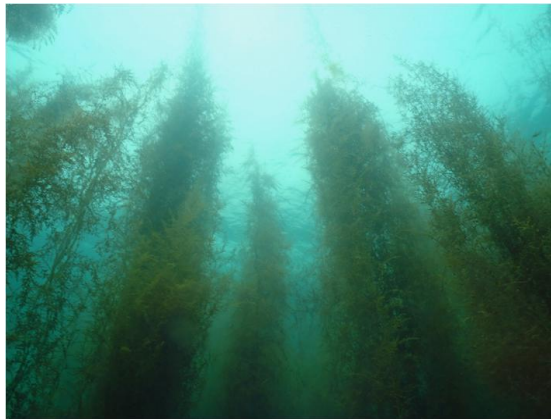
写真 1-1 ガラモ場

日本の浅海域の主に潮下帯では、陸上の森林や草原と同じように大型の海藻や海草が群生して広がる植物群落があり、これらを「藻場」と呼んでいる（小松ほか 2009）。海藻は海に生育する大型の藻類で、紅藻、褐藻、緑藻の 3 グループあり、主に岩礁・転石域に分布する。海草は陸上で進化した種子植物のうち海に生活の場を戻した植物群で、岩などに付着する種もあるが、主に砂泥域に分布する。藻場は、優占する海藻により、コンブ場、アラメ場、カジメ場、ガラモ場（写真 1-1：ホンダワラ類の藻場）、テングサ場、アマモ場（写真 1-2）と呼んでいる（藤田 2010）。

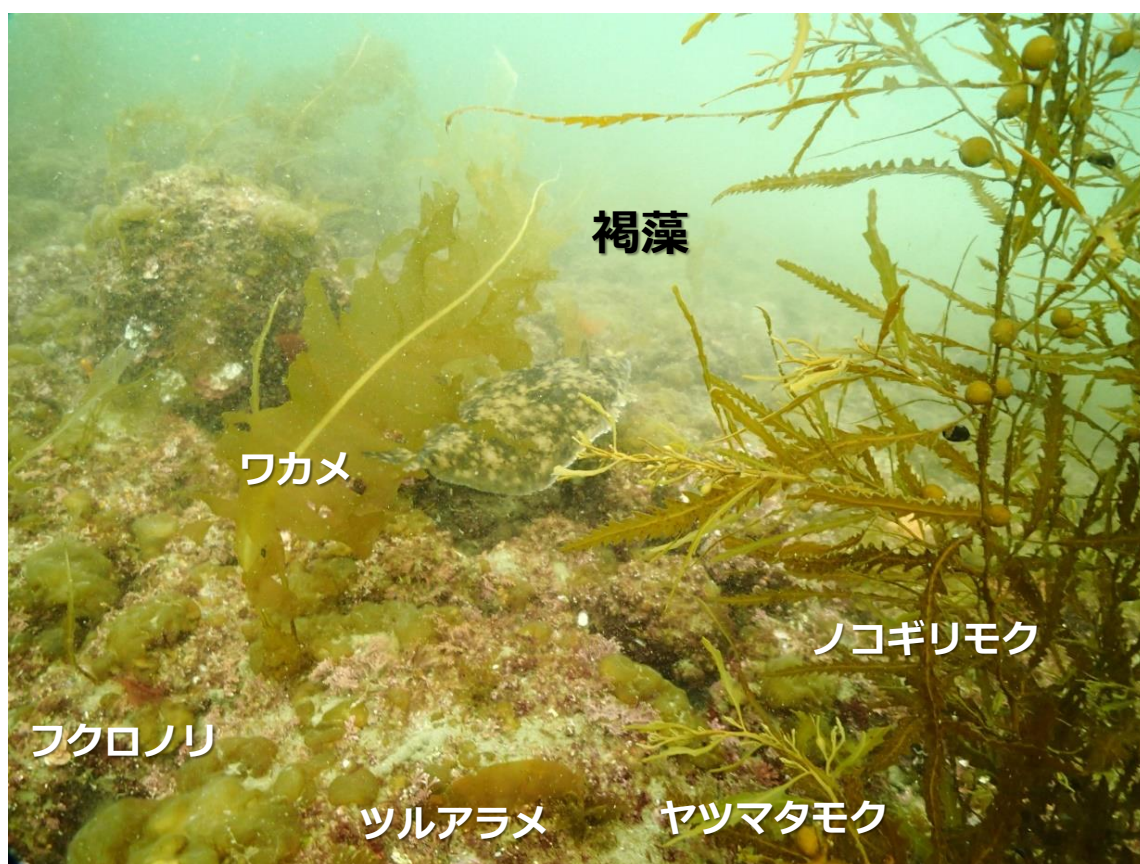
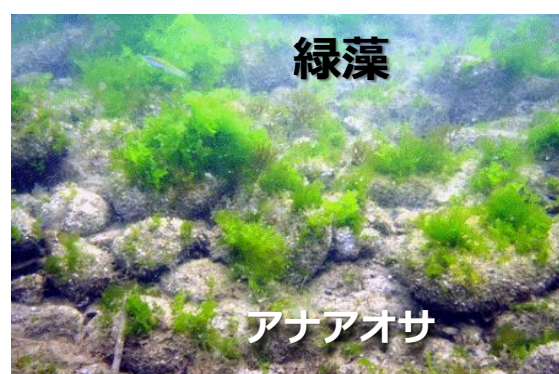
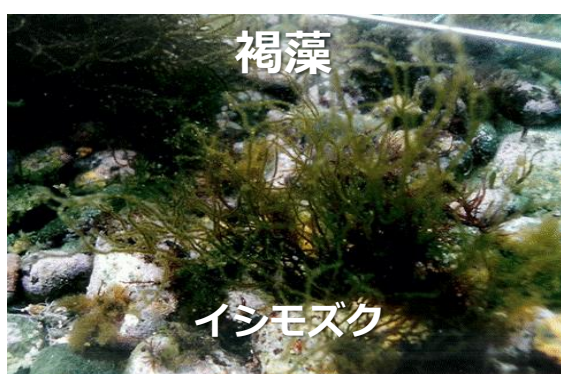
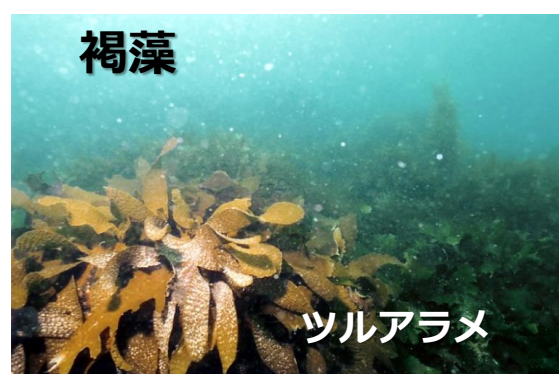
写真 1-3 本県に生育する岩礫性藻場の海藻

富山県沿岸域に生育する海藻は、約 300 種で、その内、紅藻が約 180 種、褐藻が約 80 種、緑藻が約 40 種と報告されている（藤田 2001）。また、海草においては、アマモ、コアマモ、スゲアマモ、ウミヒルモの 4 種が生育している。本報告書では、岩礁や転石などに付着して生育する海藻で構成される藻場を「岩礁性藻場」（写真 1-3）、上記 4 種の海草で構成される砂泥性藻場を「アマモ場」（写真 1-4）として記載する。なお、本県の藻場の分布について、図 1-1 に示した。

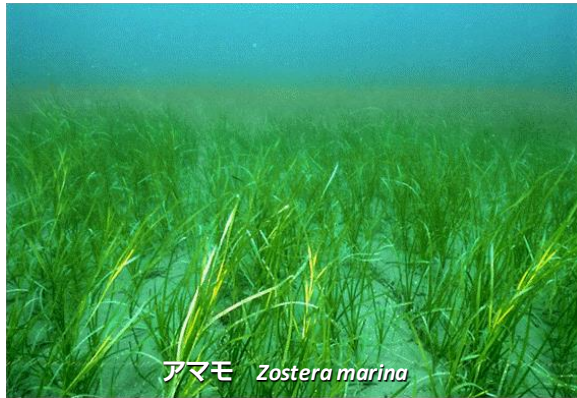
アマモ *Zostera marina*

写真 1-4 本県に生育するアマモ場の海草4種

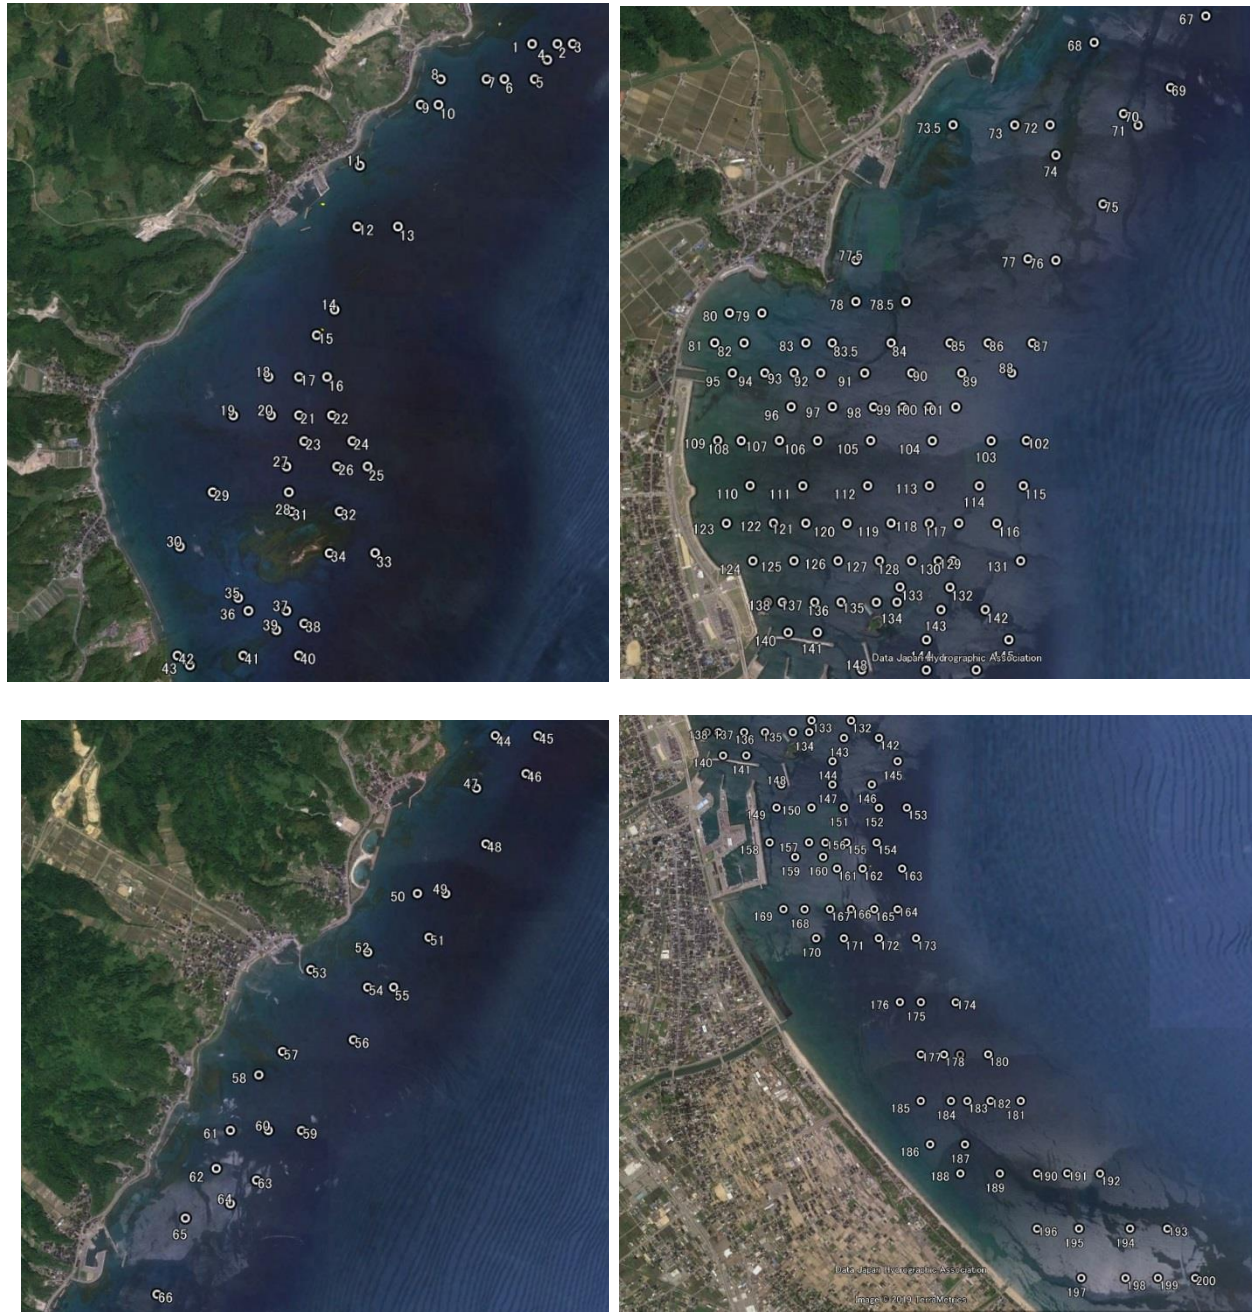
図 2-1 調査海域(氷見市沿岸)

上段左：仏島～蛇が島周辺

下段左：大境～小杉

上段右：藪田～氷見漁港北側

下段右：氷見漁港東側～島尾

富山県北西部の氷見市沿岸（図 2-1）及び高岡市～射水市沿岸（図 2-2）の調査海域の底質状況を、船上から垂下した水中ビデオカメラにより観察・記録した。一般に藻場は水深 20 m 以浅に形成されることから、調査地点は水深約 20 m 以浅の範囲に限定し、画像解析を実施する区域のほぼ全域を含むように調査地点を設定した。なお、調査地点の緯度経度は、Google earth 上で、水深 3、5、8、10、12、15、18、20 m を目安に、予め設定した。

水中ビデオカメラによる初夏のアマモ繁茂期の調査区域は、氷見市沿岸域を 4 つの海域に分けて設定した。北側から、①富山県最北部の「仏島」から「蛇が島周辺」までの海域、②「大境」から「小杉」にかけての海域、③「藪田」から「氷見漁港北側」にかけての海域、④「氷見漁港東側」から南側の「島尾」にかけての海域に設定した。

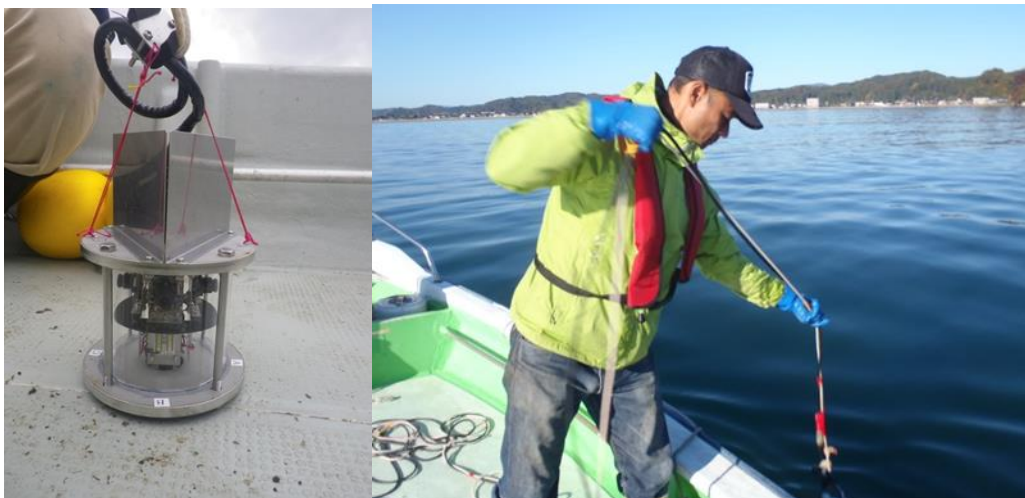
写真 2-1 垂下式水中ビデオカメラ(左)と投下の様子(右上)

水中の観察は、水中ビデオカメラ（みるぞう Pro（有）ファーストシーン製）を船上から海底までケーブルを繰り出して垂下し、横向きに据え付けられた 4 つのカメラ（各 90 度ごとに 4 方向）と下向きの 1 つのカメラにより撮影した海底付近の映像を、1 地点あたり数分間程度、船上モニターで観察するとともに録画した（写真 2-1）。調査地点の位置（緯度経度）は、携帯型の GPS データロガー（Wireless GPS Logger GT-600 i-gotU 製）により記録した。調査地点における水深を把握するために、水深データロガー（JFE アドバンテック社製 DEFI-D5HG）をビデオカメラの直上に取り付け、観察水深の記録を行った。

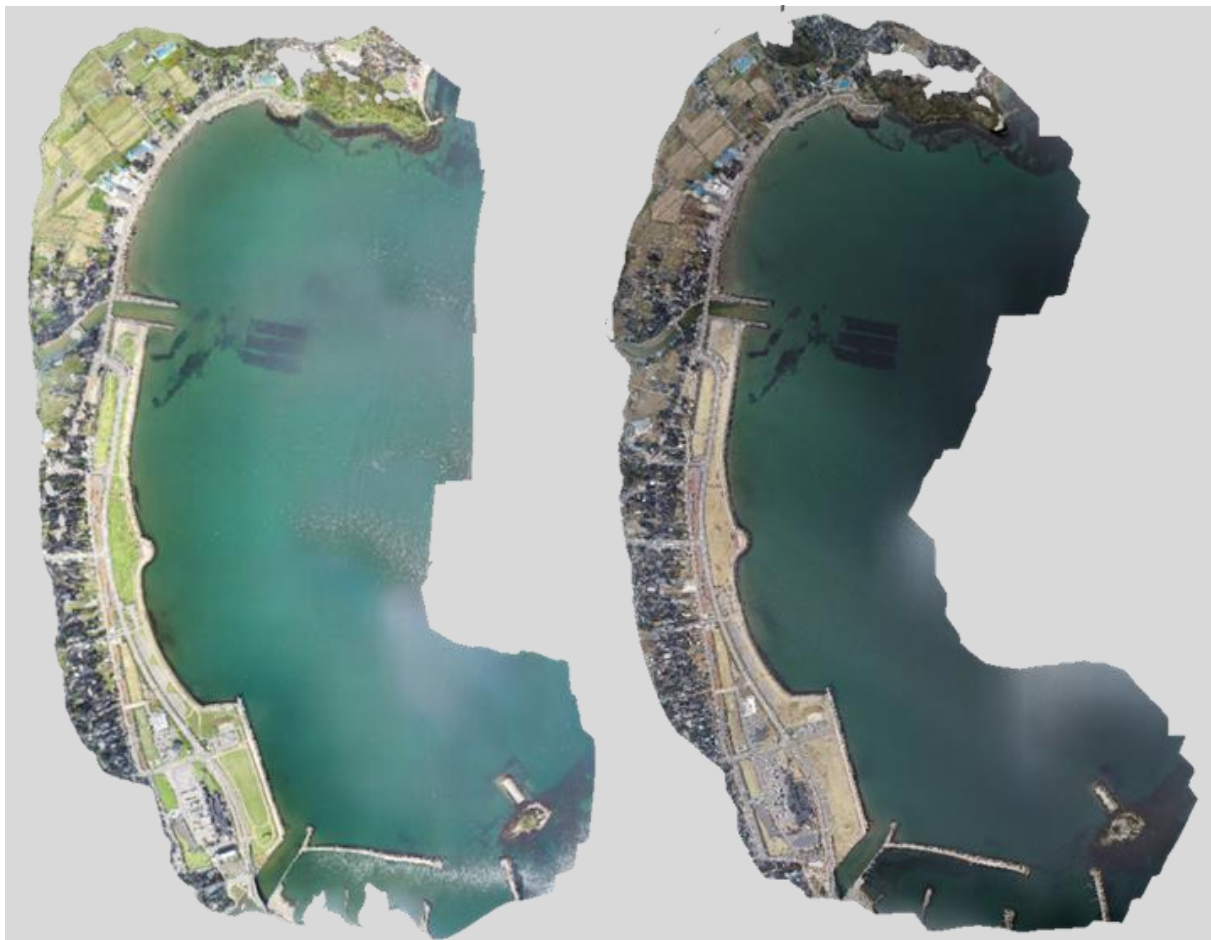
図 2-4 ドローン空撮オルソモザイク画像(左:2018.10.16 撮影 右:2019.02.27 撮影)

氷見漁港周辺のアマモ場においてドローン自動飛行により撮影した一連の撮影画像（約 1,600 枚）を PhotoScan で合成して得られたオルソモザイク画像を図 2-4 に示した。今回の空撮範囲は沿岸から最大 900m、南北に約 1,700m の範囲であり、ドローンによる空撮範囲としては比較的規模が大きかったが、オルソモザイク画像中には、藻場分布域と思われる濃色領域や水深の変化に伴う色合いの変化が比較的明瞭に確認できた。氷見漁港周辺では過去の調査により岩礁性藻場の存在も確認されているため、オルソモザイク画像中の海藻の種構成については、今後、現場確認するとともに解析が必要である。また、図 2-4 に示したオルソモザイク画像を Google Earth で表示したスクリーンショットを図 2-5、2-6 に示した。合成画像と Google Earth 画像の道路や防波堤等の位置を比較すると、おおむね良好な位置精度が得られた。また、2018 年 7 月 11～12 日に実施した底質調査結果（図 2-7）を合成画像と比較すると、比較的良好に一致していたが、画像中の濃色領域が藻場であるかどうかや藻場の種構成の確認は別途必要であり、今後の課題である。

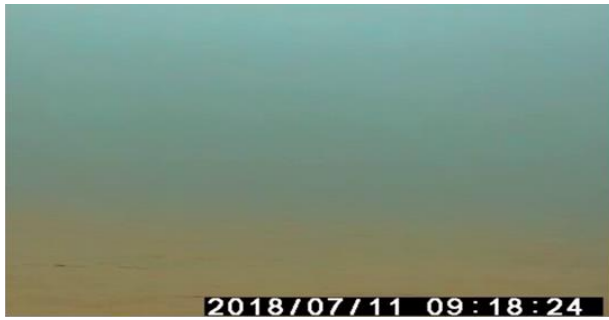
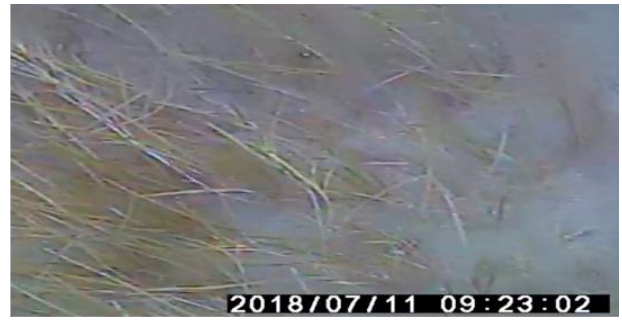
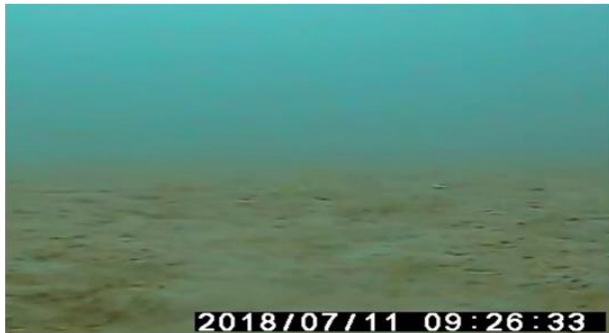
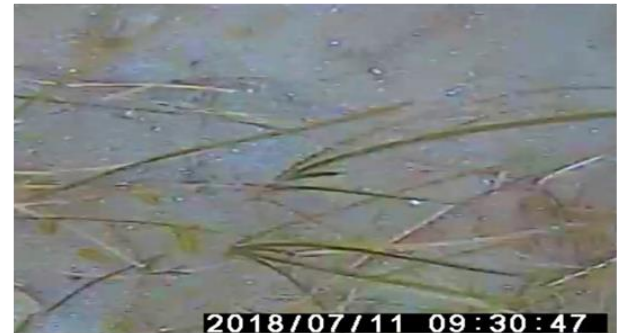
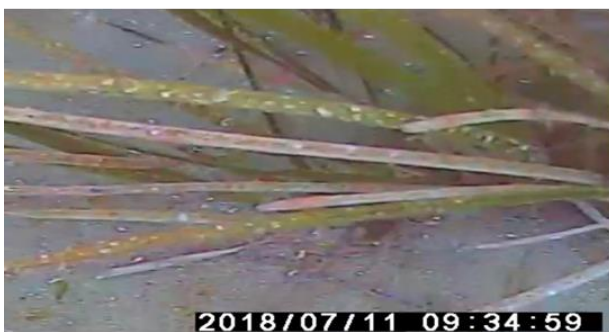
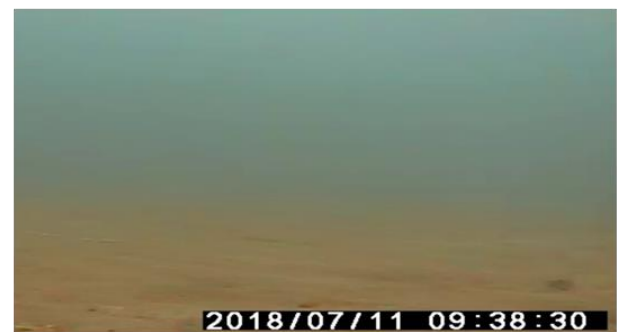
写真 2-2 氷見市地先の各定点(2018 年夏季 仏島)

被度 5 : 76%以上（濃生）の 6 段階に区分した。なお、被度の判定には、水平方向（横向き）の 4 つのカメラの映像も参考に判断した。また、アマモ類や他の海藻の種類、アマモの生育状況（栄養株や花枝株の有無など）を同時に観察した（写真 2-2～42）。

#### 1) 氷見市沿岸海域 (7 月) (図 2-1、表 2-1、写真 2-2～27)
